Reparaturanleitung SIATA V360

Anleitung zur Reparatur des SIATA Ventil V360

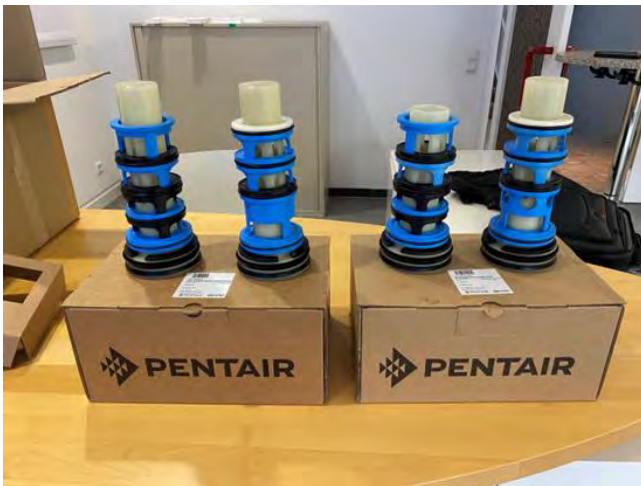
Abb.2 Kolbenservicesatz

Der Kolbenservicesatz besteht aus je 2 Kolben komplett mit Anbauteilen.

Abb. 2 links: Kolbenservicesatz HERCO Art.-Nr.: 00365639 für Standardventil*

Abb. 2 rechts: Kolbenservicesatz HERCO Art.-Nr.: 00366328 für Filterventil*

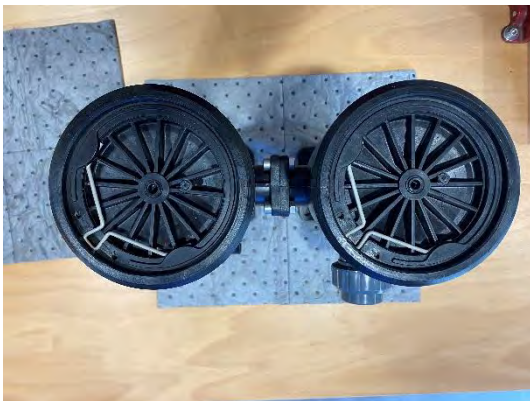
Abb. 5

- 2) Stellen Sie das Ventil mit den Kolbendeckeln nach oben auf eine feste Unterlage (Abb. 5) und entfernen Sie die Sicherungsklammer (Abb. 6).

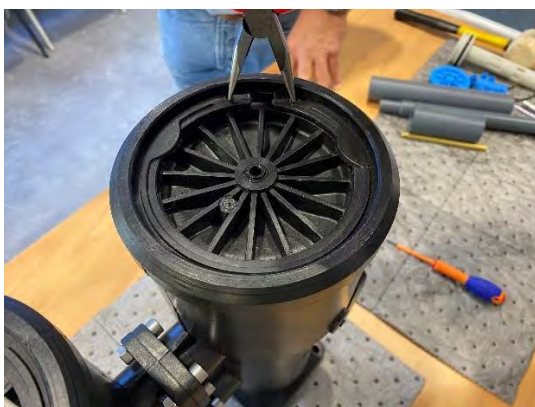
Abb. 7

- 3) Entfernen Sie als nächstes den Segerring (Abb. 7) und entnehmen Sie den Kolbendeckel mit O-Ring (Abb. 8).

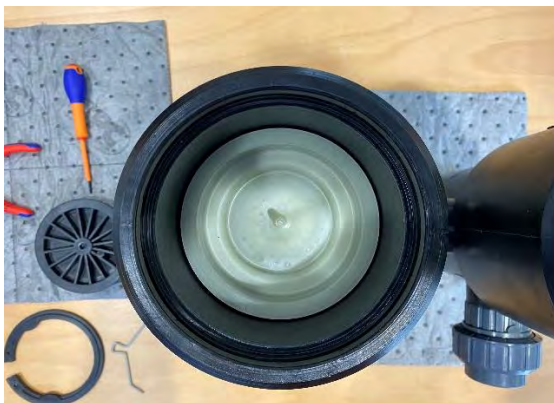
- 4) Entfernen Sie jetzt den Kolben (Abb. 9). Bei älteren Ventilen kann es zutreffen, dass sich der Kolben nur schwer bewegen lässt. Legen Sie in diesem Fall das Ventil auf die Seite. Nutzen Sie einen Austreiber aus Kunststoff oder Holz in Verbindung mit einem Gummihammer und üben Sie damit leichte, kreisförmige Schläge auf den Kolbenschaft (Abb. 10 + 11) aus, bis Sie den Kolben (Abb. 12) entnehmen können.

Abb. 9 Kolben Draufsicht

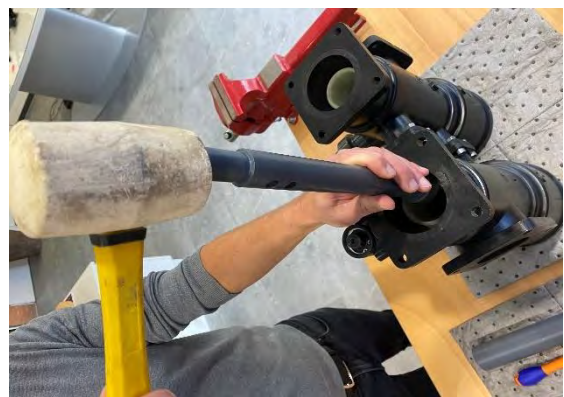
Abb. 10 Austreiber auf Kolben Rückseite

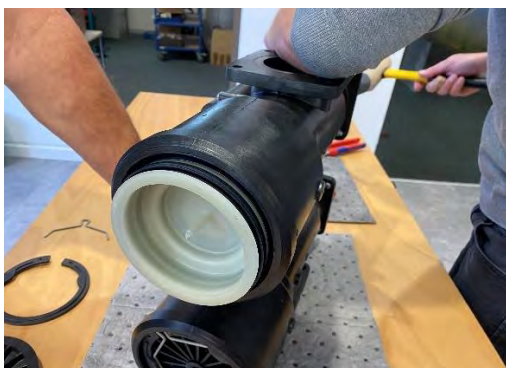
Abb. 11 Austreiben des Kolbens

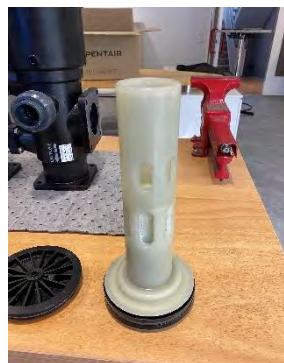
Abb. 12 Kolben mit O-Ring

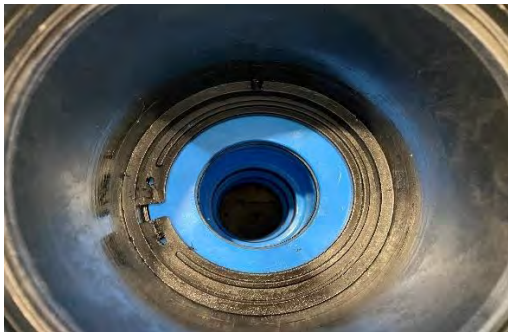
- 5) Als nächstes entfernen Sie den inneren Seegering (Abb. 13 und 14).

Abb. 13 Seegering innen

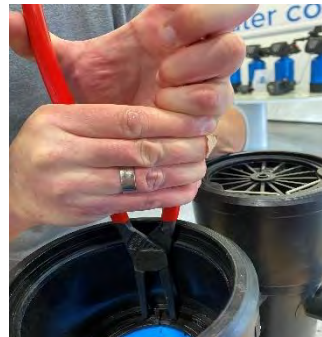
Abb. 14 Seegeringzange bei Entnahme

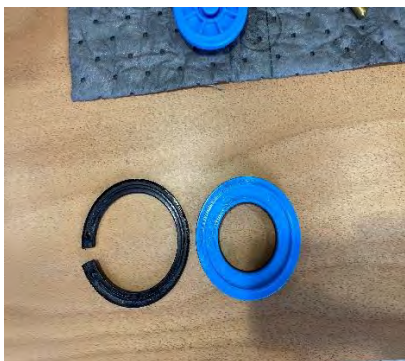
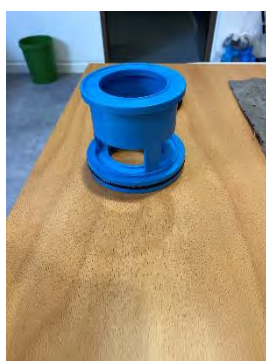
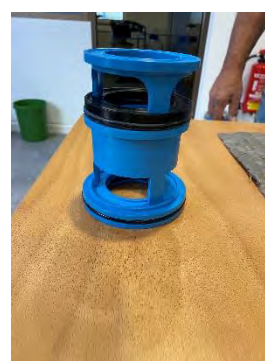
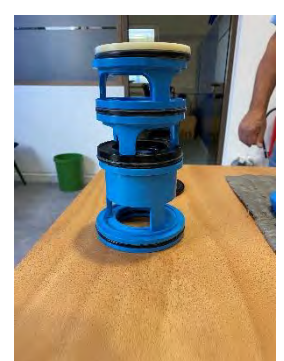
- 6) Sie können nun die Dichtungsscheiben mit O-Ringen und Distanzscheiben entnehmen. Legen Sie diese um 180° gedreht (Abb. 15 - 18 auf Ihrer Arbeitsfläche ab, und zwar in **exakt** der Reihenfolge, in der Sie sie ausbauen.

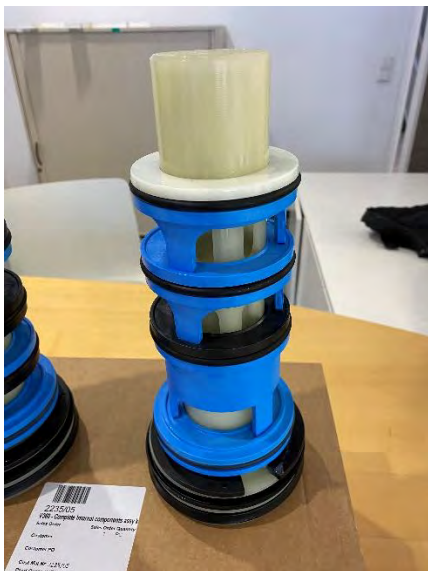
Abb. 19

- 7) Entnehmen Sie nun den passenden Kolben mit Dichtungsscheiben, O-Ringen und Distanzscheiben (Abb. 19) aus dem Kolbenservicesatz und bauen Sie das SIATA V360 in umgekehrter Reihenfolge wieder zusammen. Achten Sie dabei unbedingt auf den richtigen Sitz der Dichtungsscheiben und O-Ringe (Abb. 20).

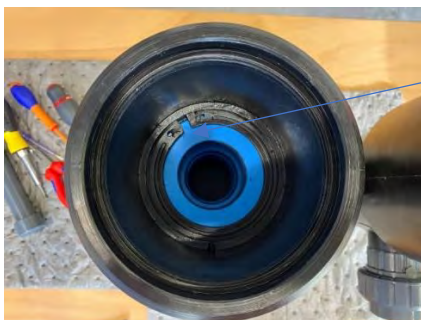
Abb. 21

- 8) Ob nach dem Zusammenbau alle O-Ringe die richtige Lage haben, können Sie daran erkennen, dass sich der innere Segerring ohne großen Kraftaufwand in seiner dafür vorgesehen Position (Abb. 21) montieren lässt.
